Schwimmteich-Sanierung am »Lago Minore«

Erwin Berghammer ist bekannt als Visionär und einer der ersten Biomöbel-Hersteller in Europa. Für den Gründer von Team7 zählt die Natur zu den wichtigsten Schätzen. So verwundert es kaum, dass er bereits vor über 20 Jahren einen Schwimmteich errichten ließ. Doch der großzügige Badesee wurde trüb und war wenig einladend. Karl Sailer wurde zur Sanierung des »Lago Minore« geholt.

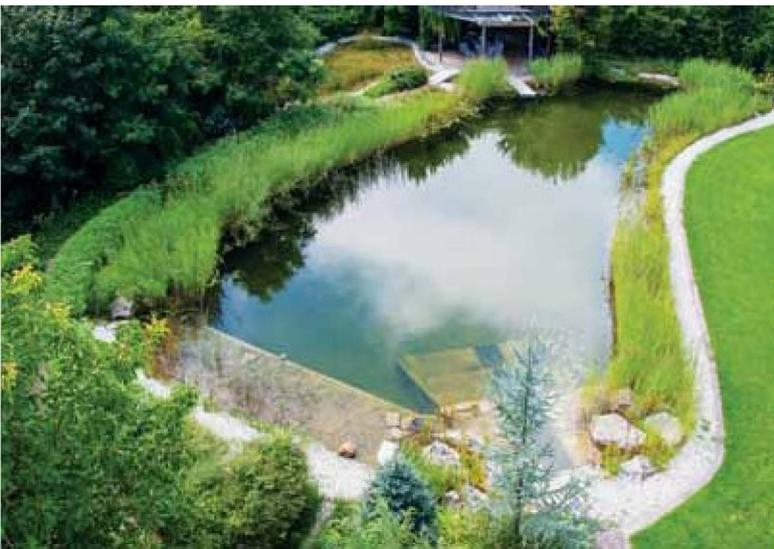
▼ Nach fast 20 Jahren, in denen der Schwimmteich nicht die Wünsche seiner Besitzer in puncto Pflegeleichtigkeit erfüllen konnte, entschloss man sich, Abschied von einem »Schilfgewässer« zu nehmen und sich einem Badesee zuzuwenden.

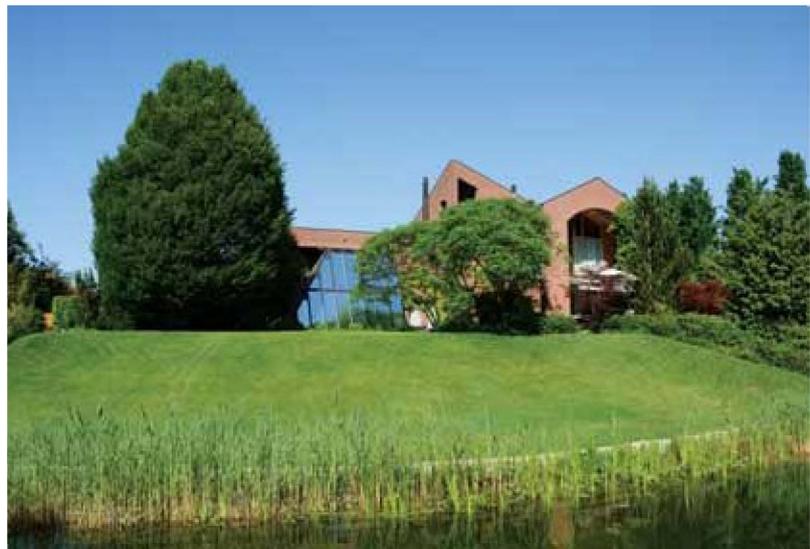
▼ Zur Zeit der Entstehung der Anlage ließ die Aufteilung der Wasserfläche nur ein Drittel für den Schwimmbereich übrig. Die große Pflanzenzone wurde überwiegend mit Schilf bepflanzt, was sich als nachteilig herausstellte.

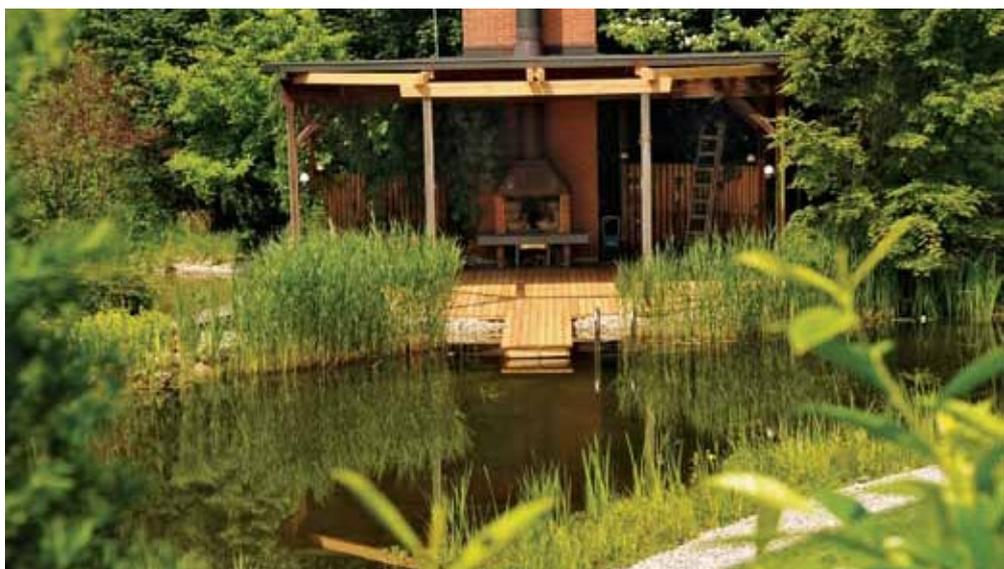
▲ Ein Platz für schöne Stunden – früher am Schilfgürtel und heute am Badesteg.

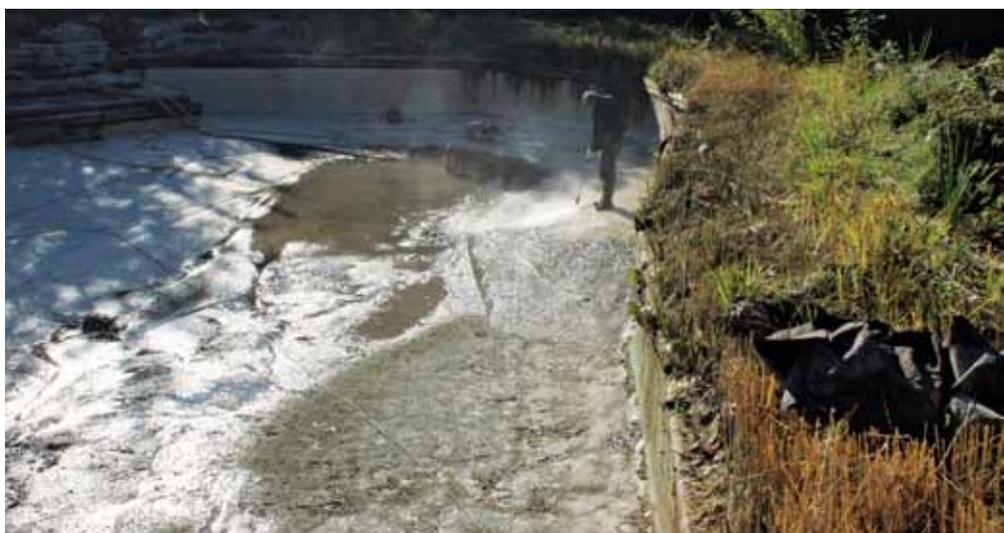
▲ Der Teich wurde mit größter Sorgfalt ausgebaggert und gereinigt.

»Der Teich wurde ausgepumpt und ausgebaggert – bis auf die Folie. Das war

der heikelste Teil der Umbauarbeit«, beschreibt Erwin Berghammer den Ablauf der Sanierung: »Der Baggerfahrer hat ganz präzise gearbeitet, um die Folie nicht zu beschädigen.« Anschließend wurde ein Teil der Schwimmfläche für die Aufbereitung abgetrennt und die Verrohrung eingebracht. Das KS Großflächenfiltersystem sorgt für Wasserrumwältung und Sauerstoffversorgung. Dazu wird nun an vier Stellen Sauerstoff eingebracht. Die automatische Oberflächenabsaugung filtert dank der guten Durchströmung grobe Verunreinigungen heraus. In den Substrataufbau wurde ein spezielles Granulat eingebracht, das den Ansprüchen der Mikroorganismen entspricht und keine organische Substanzen enthält, die als Phosphate an das Wasser abgegeben würden. Karl Sailer setzt dabei auf natürliche Aqua-

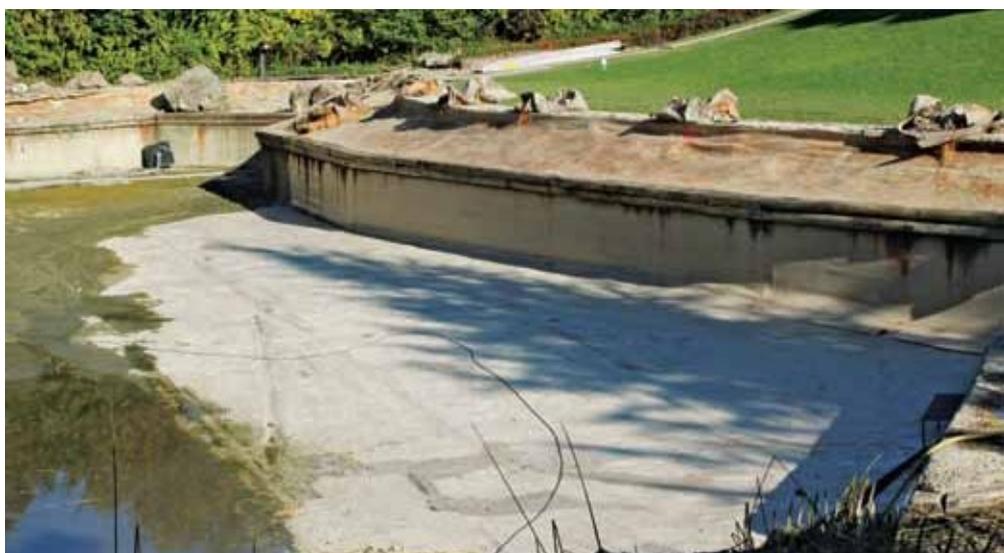
▲ Nachdem alles Unbrauchbare ausgebaut war, konnte mit dem Neuaufbau begonnen werden.

top-Produkte, die Giftstoffe absorbieren und ein ungetrübtes Badevergnügen ermöglichen. Die Bepflanzung erfolgte im Frühjahr 2016. Es wurde kein Schilf mehr eingesetzt, sondern sorgfältig ausgewählte Pflanzen verwendet, darunter Sumpfschwertlilie, Blutweiderich und Wasserminze.

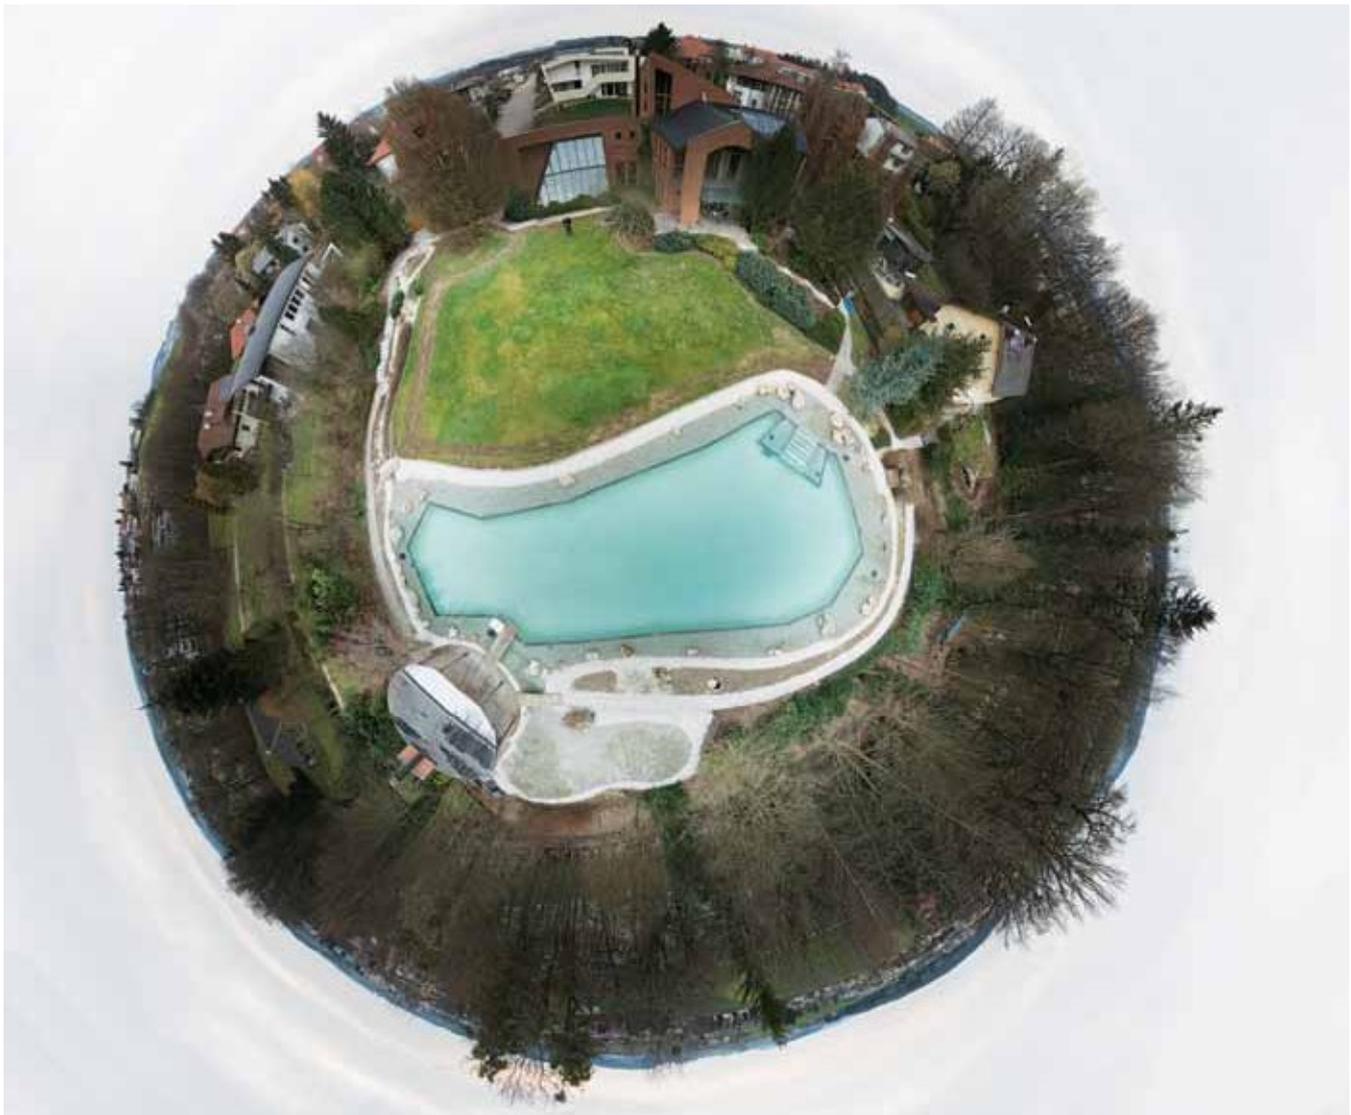
▼ Die Form ist geblieben, der Charakter der Anlage hat sich grundlegend geändert.

Nun strahlt der »Lago Minore« wie ein Juwel inmitten des Anwesens und erfreut seine Besitzer mit klarem, biologisch reinem Wasser. Denn bei Naturpools von Karl Sailer gilt das Reinheitsgebot: Wenn man in einen Naturpool schaut, sieht man nur Wasser, Steine und Wasserpflanzen. Dazu wird die Folie mit Steinen, welche in Spezialbeton für den Wasserbau versetzt werden, verkleidet. Das ergibt nicht nur eine perfekte Optik, sondern erleichtert auch die Pflege. Im heißen Sommer 2016 wurde der
